Informator

Zakładów Mechanicznych

URSUS

Zmiany konstrukcyjne w ciągniku Ursus C-328

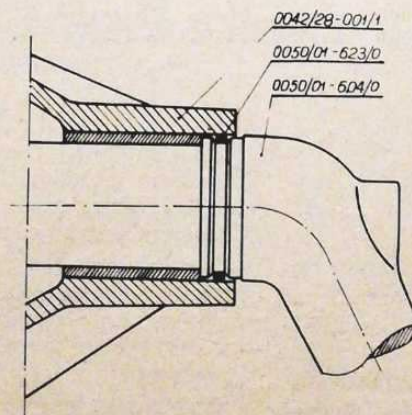
Od numeru ciągnika 97000 w zespole mechanizmu kierowniczego 0042/28-100/0 zastąpiono pierścień uszczelniający 0050/01-623/0 pierścieniem uszczelniającym A35×47×7 PN-57/M-86960 o numerze katalogowym 0054/51-013/3 (porównaj rysunek 1 i rysunek 2).

Numer katalogowy 0042/28-001/1 obudowy mechanizmu kierowniczego z tulejkami zmieniono na numer 0042/28-001/2. Celem zmiany było wyeliminowanie przecieków. Nowe części nie są zamiennie z dotychczas produkowanymi.

Rys. 1. Fragment mechanizmu kierowniczego przed zmianą

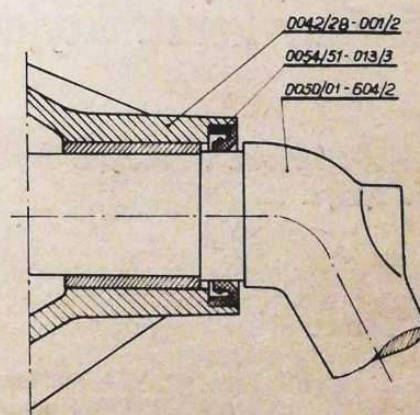
Wprowadzenie pierścienia uszczelniającego typu Simmera spowodowało częściową zmianę kształtu i wymiarów ramion oraz obudowy mechanizmu kierowniczego. Części po zmianie otrzymały nowe numery. Ramię mechanizmu

Rys. 2. Fragment mechanizmu kierowniczego po zmianie

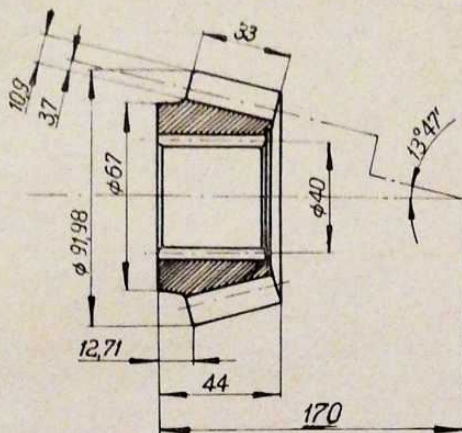
Zmiana polega na wprowadzeniu ząbienia
Gleasona zamiast dotychczas stosowanego za-
zębienia Oerlikona. Nacinanie zębów metodą
Gleasona jest znacznie wydajniejsze i tańsze.

Rys. 1. Koło atakujące 0050/42-508/0 (do nr ciągnika 8999)

batych przekładni głównej w ciągnikach do numeru 8999, należy zastąpić je nowowprowadzonymi kołami.

Koła zębate talerzowe i atakujące trzeba zamawiać i wymieniać jednocześnie, ponieważ w celu zapewnienia właściwej współpracy są one docierane fabrycznie parami. Dotyczy to zarówno ciągników do numeru 8999, jak i aktualnie produkowanych.

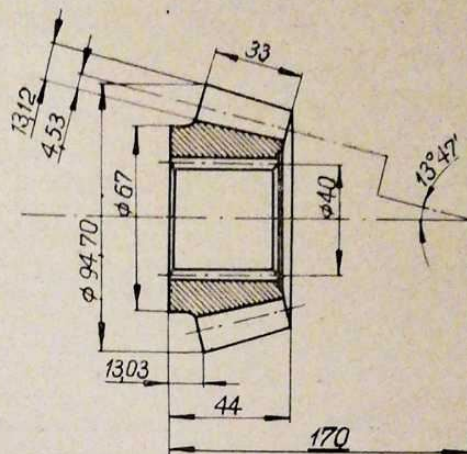
Ząbienie Gleasona można łatwo poznać, po-
niważ zęby mają inny kształt i są wyższe —
co pokazano na rysunkach 1—4. Średnice we-
wnętrzne oraz szerokości kół zębatach pozosta-
ły bez zmiany.

Rys. 2. Koło atakujące 0050/42-542/0 (od nr ciągnika 9000)

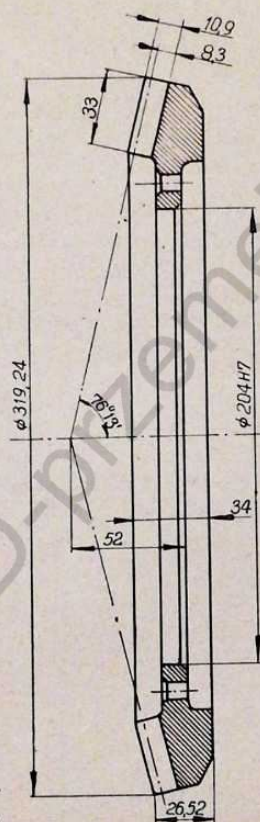
Rys. 3. Koło talerzowe 0050/42-525/0 (do nr ciągnika 8999)

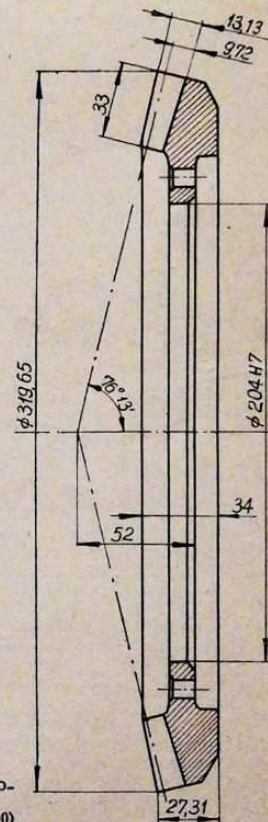
Rys. 4. Koło talerzowe 0050/42-543/0 (od nr ciągnika 9000)

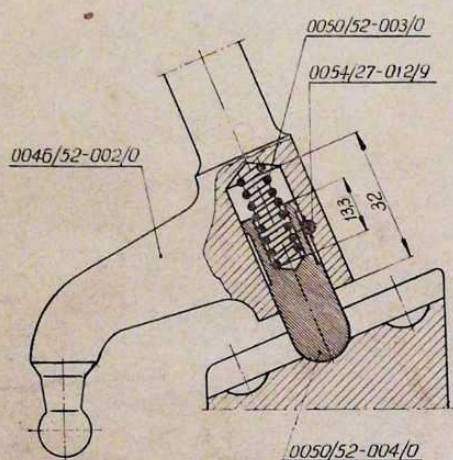
Ze względów technologicznych, od numeru ciągnika 1500, zmieniono głębokość otworu ϕ 14 z 32 na 35 mm w części 0046/52-002/0 — palec zmiany biegów (rys. 1). Spowodowało to konieczność jednoczesnego zmniejszenia z 13,5 na 11 mm głębokości otworu ϕ 8 pod sprężynę w czopie prowadzącym 0050/52-004/0. Inne wymiary czopa prowadzącego i palca nie uległy zmianie. Nie zmieniono też pozostałych części zatrzasku dźwigni zmiany biegów: 0050/52-003/0 — sprężyna i 0054/27-012/9 — kolek walcowy 3n6×22 PN-57/M-85021.

Rys. 1. Palec zmiany biegów 0046/52-002/0 (do nr ciągnika 1499)

Do ciągników do numeru 1499 w przypadku konieczności wymiany palca zmiany biegów 0046/52-002/0 należy zamawiać palec 0046/42-030/0, ale jednocześnie czop prowadzący 0050/52-004/0 trzeba zastąpić czopem 0050/42-048/0. Natomiast wymiana czopa 0050/52-004/0 w ciągnikach do nr 1499 nie pociąga za sobą konieczności wymiany palca zmiany biegów.

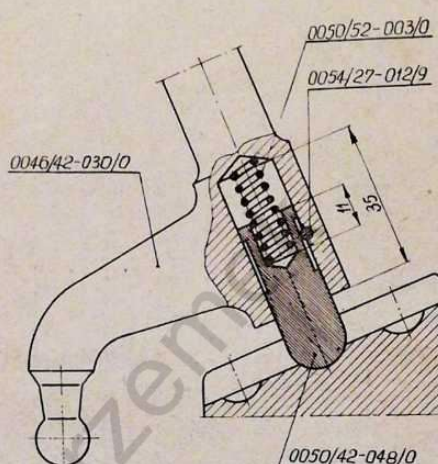
Rys. 2. Palec zmiany biegów 0046/42-030/0 (od nr ciągnika 1500)

Zmienione części otrzymały nowe numery: palec zmiany biegów — 0046/42-030/0 i czop prowadzący — 0050/42-048/0. Nowe części, montowane do ciągników od numeru 1500, pokazano na rysunku 2.

Do ciągników od nr 1500 należy zamawiać i montować tylko części pozmianowe.
